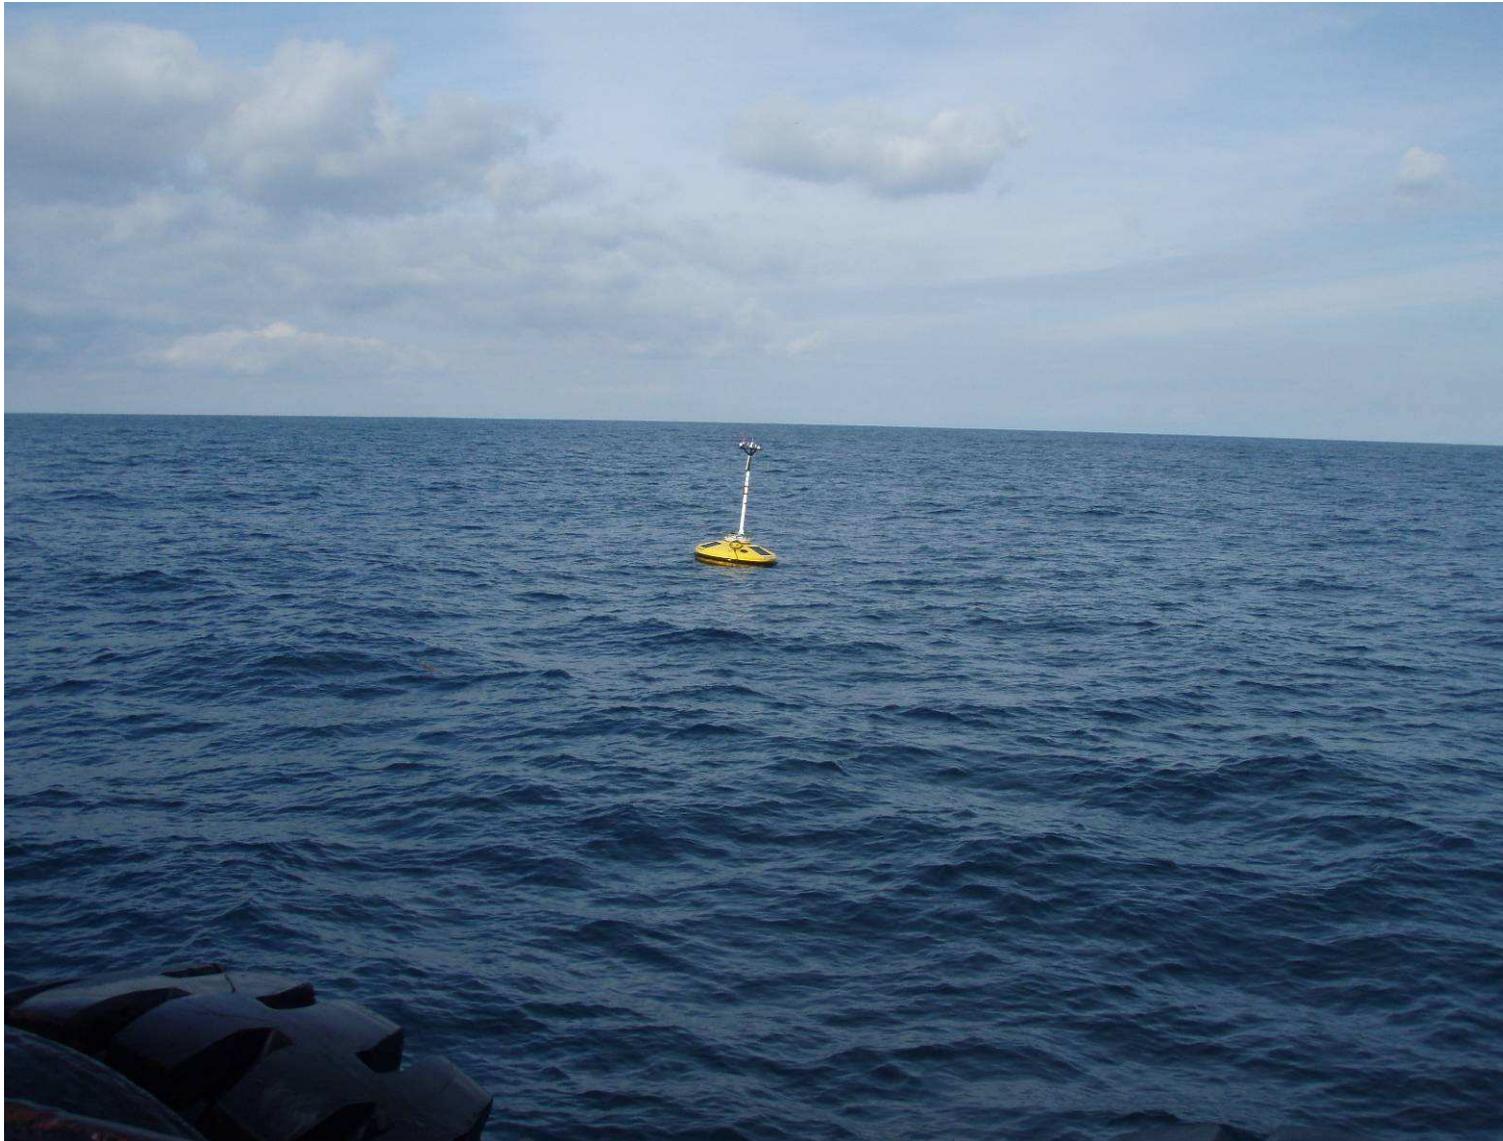
Tras 14 meses en la mar la primera impresión es muy buena, la parte aérea parece no haber sufrido daños físicos.

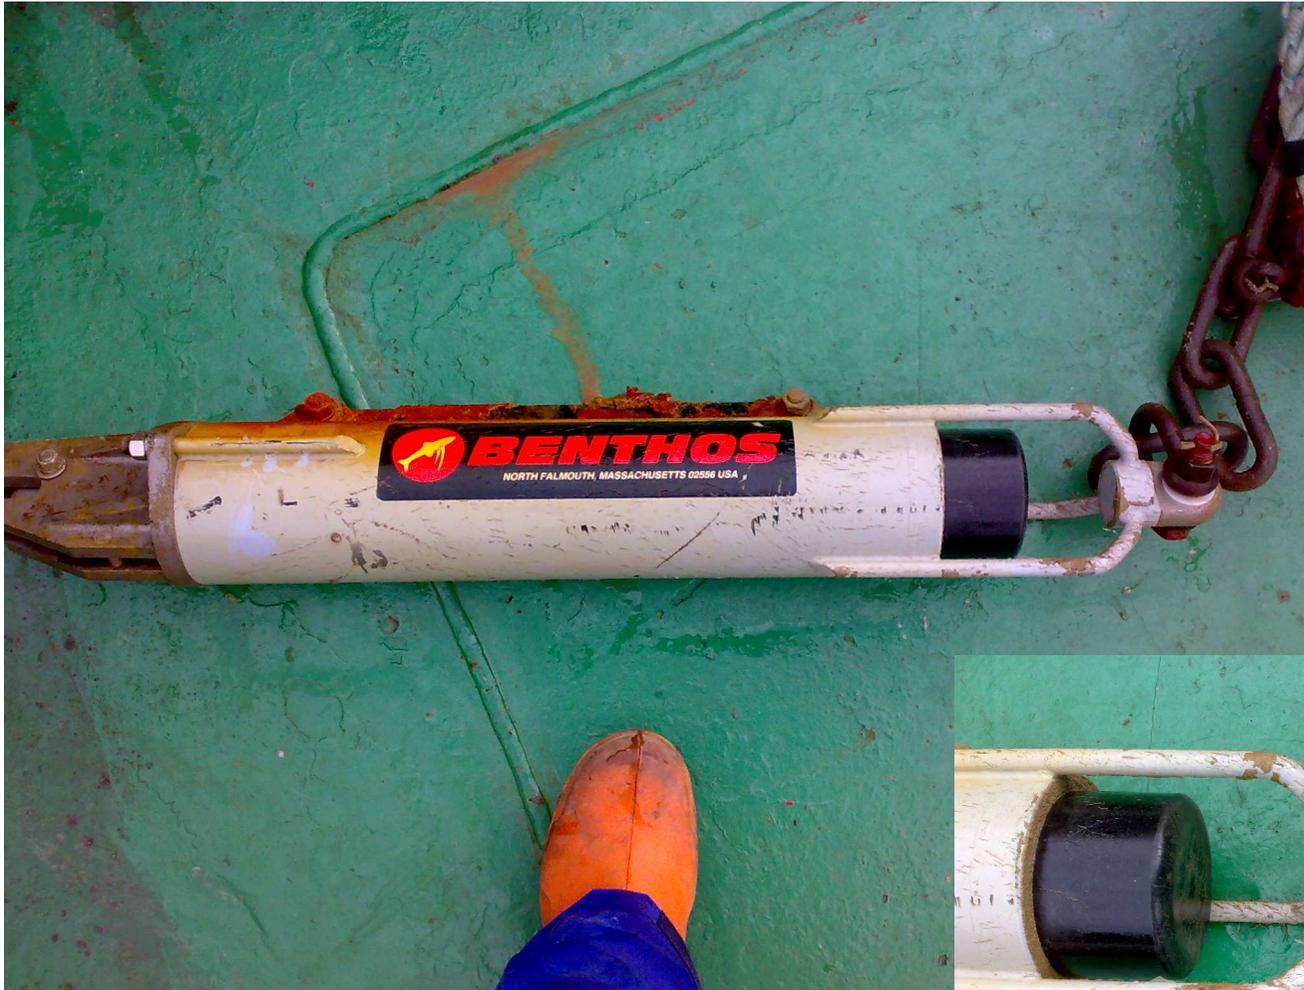
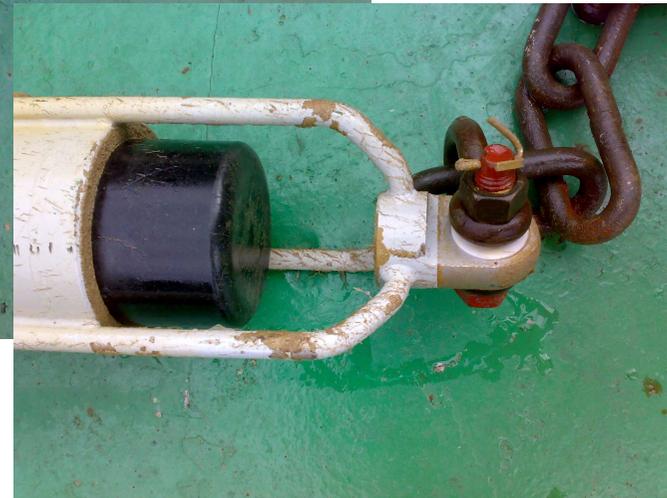
La clave. Tras 6+14 meses de trabajo, aun le queda algún amperio y tras hacerse de rogar un buen rato libra la boya del fondeo. Véase en la foto de detalle el fango adherido.

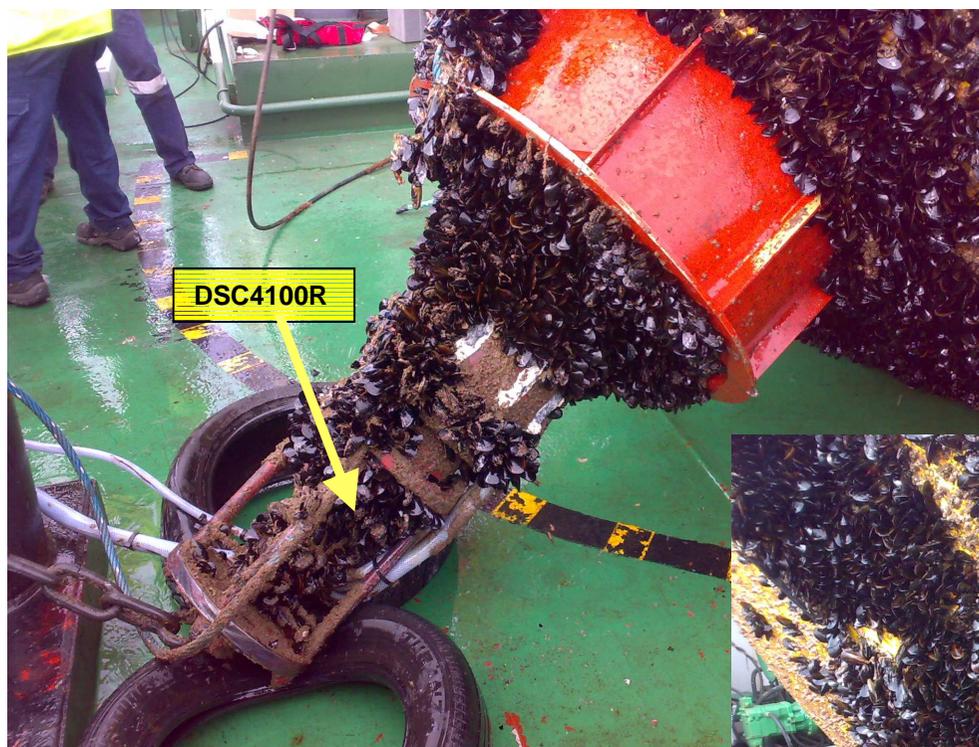
La parte inferior del flotador y toda la quilla aparecen totalmente tapizadas de mejillones, también hay *Balanus* de gran tamaño. La zona entre la quilla y el flotador aparece completamente limpia. El correntímetro superficial de Aanderaa (DSC4100R) ni se ve.

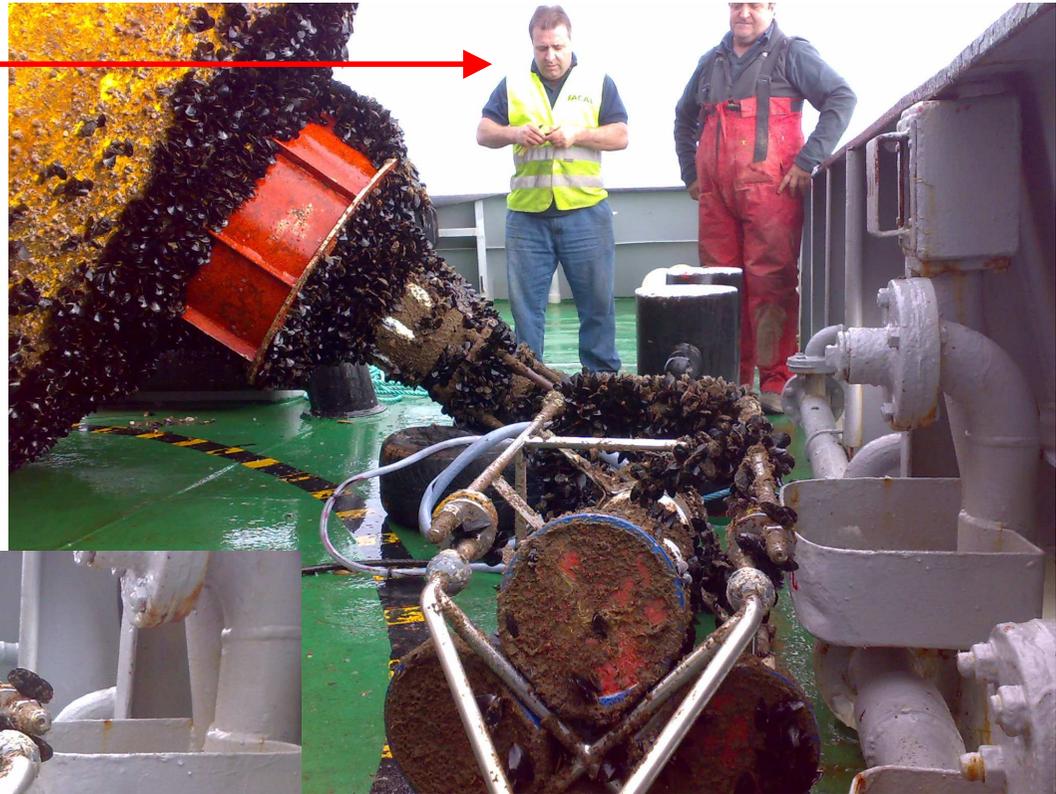
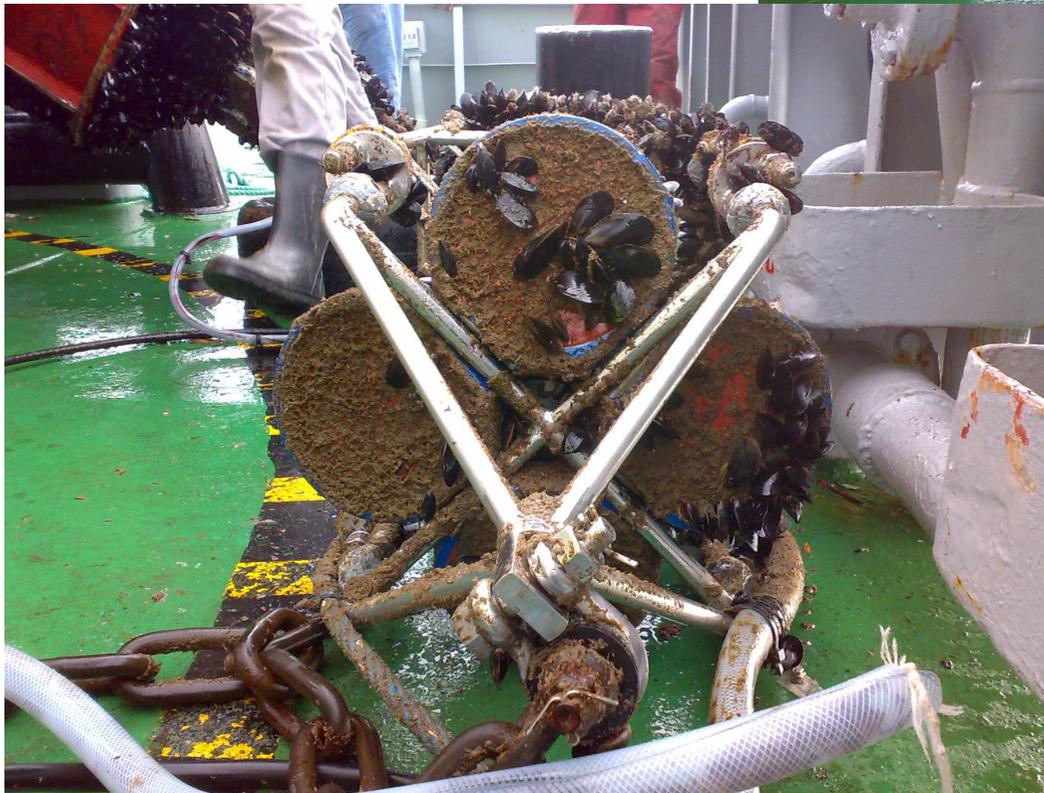
El perfilador de corrientes aparece totalmente tapizado de incrustantes. Llama la atención la gran cantidad de mejillones en la parte superior de la jaula (donde está recogido el cable restante) y en los transductores. Es necesario quitar mejillones para acceder al conector.
