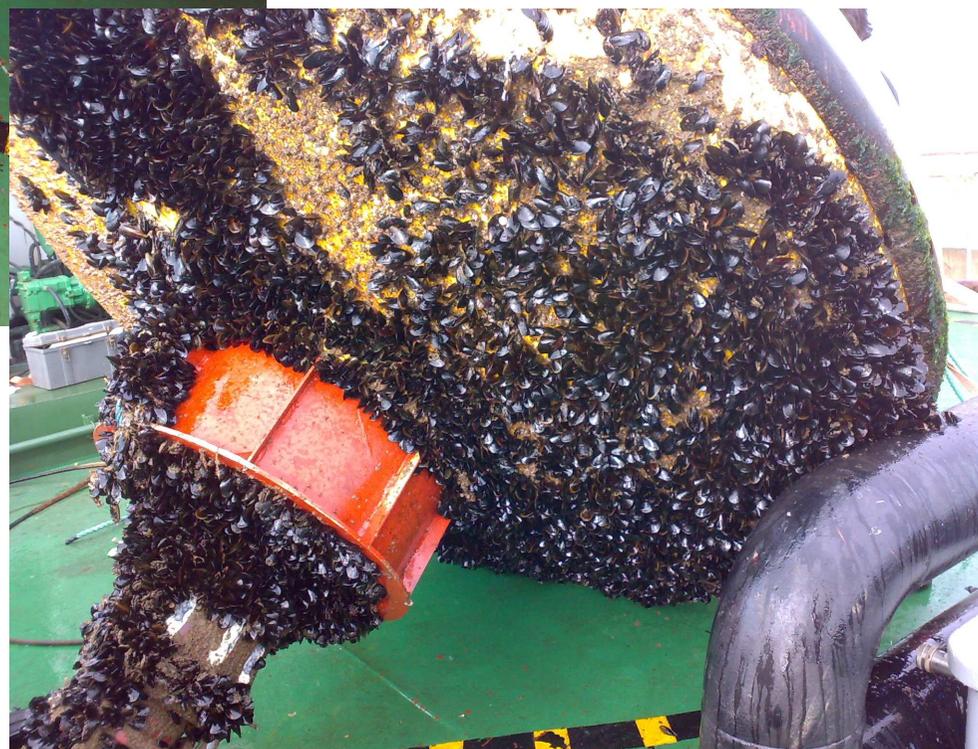
La parte inferior del flotador y toda la quilla aparecen totalmente tapizadas de mejillones, también hay *Balanus* de gran tamaño. La zona entre la quilla y el flotador aparece completamente limpia. El correntímetro superficial de Aanderaa (DSC4100R) ni se ve.

El catador de mejillones de alta mar
